**RAPPORT D'ENQUÊTE SUR UN ÉVÉNEMENT MARITIME**  
**M01C0033**

**ENVAHISSEMENT ET SUBMERSION**

**DU VÉHICULE AMPHIBIE *LADY DUCK***  
**DANS LA RIVIÈRE DES OUTAOUAIS**

**LE 30 JUIN 2001**

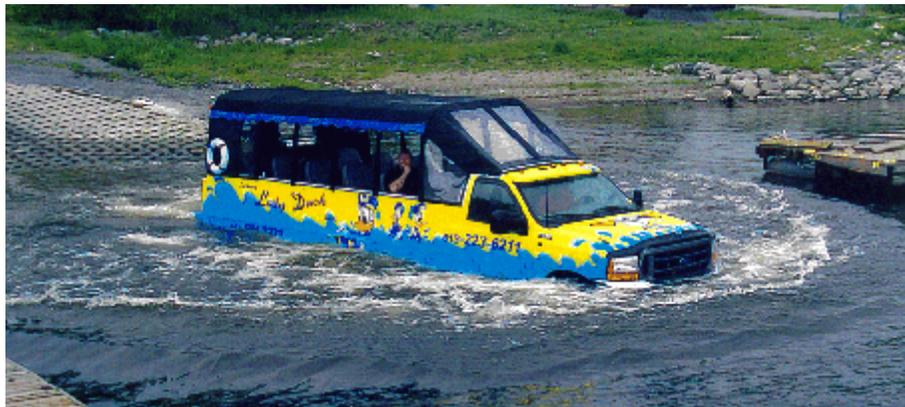
**Photo 1.** Le *Lady Duck* entrant dans l'eau à la marina de Hull

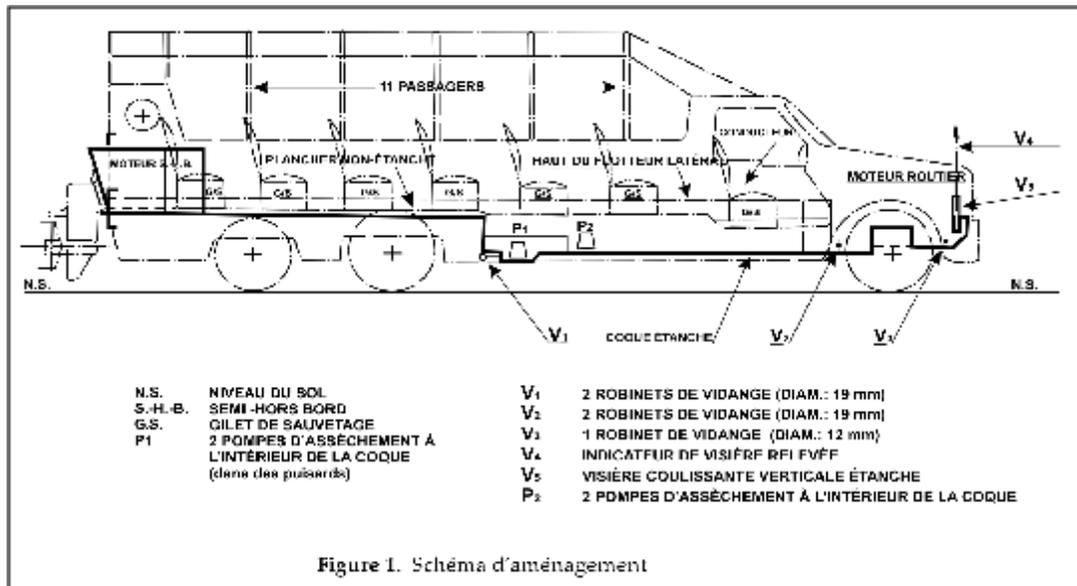
Le véhicule comporte cinq points de vidange pour permettre d'évacuer toute accumulation d'eau à cause d'infiltrations par la coque, le tube d'étambot ou les dispositifs passe-coque, ou provenant d'embruns, des pluies, etc. On a opté pour cette solution au lieu des bouchons de vidange vissés qu'on retrouve ordinairement sur les bateaux, afin qu'il soit plus facile d'assécher les fonds du véhicule sur la terre ferme et entre les excursions.

Chaque point de vidange est constitué d'un clapet à bille actionné manuellement (robinet) et protégé, immédiatement en amont, par un clapet de non-retour à battant, le tout étant vissé à un embout fileté, soudé à la coque. Quatre robinets ont un diamètre de 19 mm et le cinquième, de 12 mm. Ils sont placés aux endroits indiqués sur la figure 1.

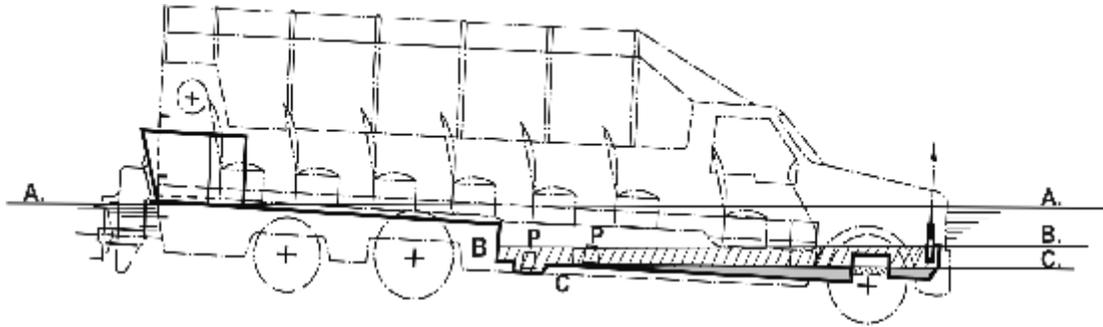
Figure 2. Assiette du véhicule partiellement inondé

Lorsque le véhicule était immobilisé ou avançait à allure réduite, il y avait réduction ou élimination de l'effet de succion Venturi, de l'eau s'écoulant au bout des robinets de vidange ouverts. Cela provoquait une accélération de l'invasion parce qu'une plus grande quantité d'eau pénétrait dans les robinets ouverts et franchissait les clapets de non-retour à battants (mais inefficaces) secondaires.

Lorsque le véhicule se déplaçait, les pompes d'assèchement réussissaient à prendre le dessus sur la voie d'eau et limitaient l'accumulation à l'intérieur de la coque. Cependant, comme elles étaient placées à peu près à mi-longueur du *Lady Duck*, ces pompes étaient incapables d'évacuer l'eau qui s'accumulait à l'extrémité avant du véhicule, laquelle était plus basse, parce que cette eau se trouvait sous le niveau des aspirations des pompes (voir la figure 2). Lorsque le véhicule était immobile ou se déplaçait lentement le long du rivage en direction de la rampe désaffectée, la contre-différence (changement d'assiette) s'accroissait et le véhicule s'enfonçait davantage dans l'eau.

Lorsqu'on a tenté de sortir le *Lady Duck* de l'eau, la roue avant droite du véhicule partiellement inondé d'eau a touché la bordure gauche de la rampe. Sous l'effet de l'impulsion avant et du choc contre la bordure, le côté avant droit du véhicule s'est légèrement relevé et l'eau présente dans la coque a reflué vers la gauche. Ce transfert de poids a provoqué l'inclinaison vers la gauche du véhicule qui a embarqué de l'eau de ce côté. Cette eau additionnelle s'est déversée dans la coque et a provoqué le renversement soudain et la submersion du *Lady Duck*.

- A-A. FLOTTAISON EN ASSIETTE DU VÉHICULE PARTIELLEMENT INONDÉ
- B-B. NIVEAU D'EAU LORSQUE DÉTECTÉ PAR LE CONDUCTEUR
- C-C. NIVEAU D'EAU RÉSIDUEL SOUS LE NIVEAU D'ASPIRATION DES POMPES
